## Gerzensee - Sportplatz Bächlifeld Sanierung Kunstrasenfeld

### Beschreibung

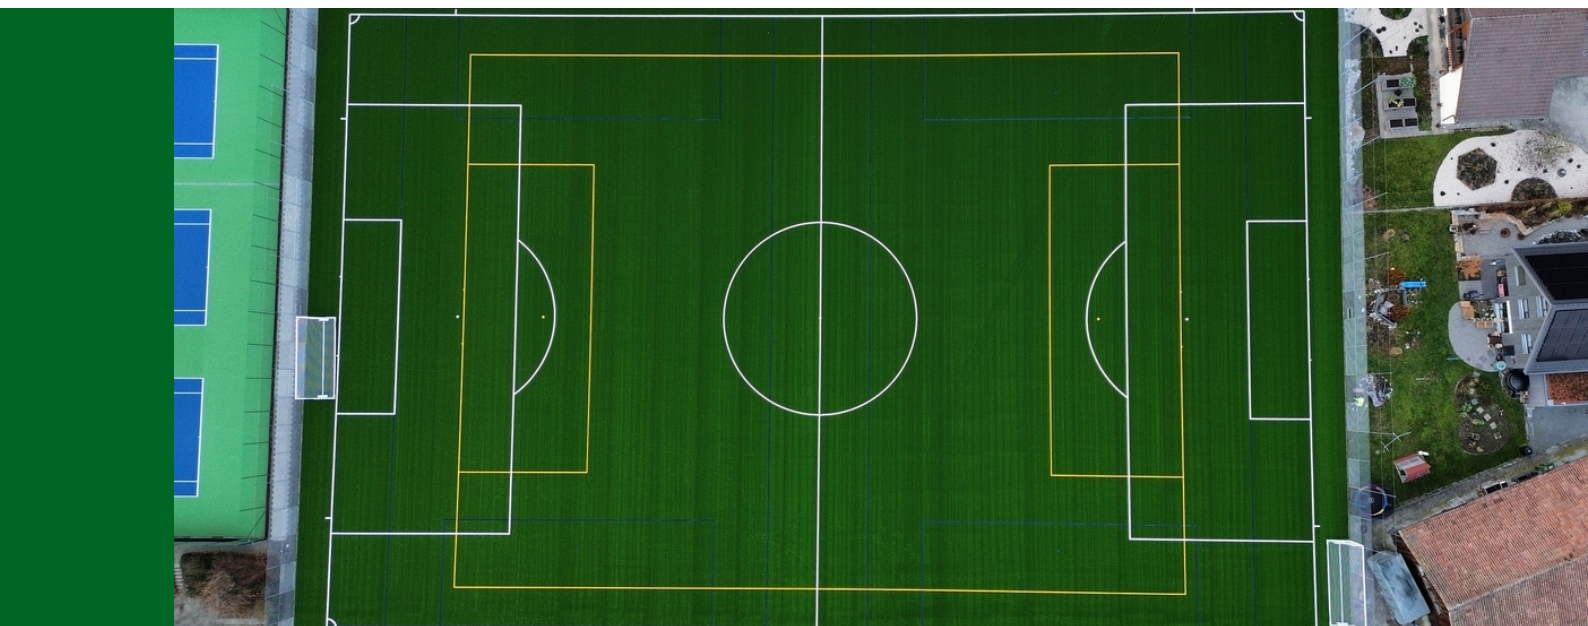
Die Gemeinde Gerzensee beauftragte die Realsport AG mit der Sanierung des Kunstrasens auf dem Sportplatz Bächlifeld. In einem ersten Arbeitsschritt wurde der verfüllte Kunstrasen sowie die Elastikschicht vollständig zurückgebaut und fachgerecht entsorgt

Als Elastikschicht wurde neu auf eine vorgefertigte Matte gesetzt. Im nächsten Schritt verlegte Realsport den neuen Kunstrasenteppich. Die Spielfeldlinien wurden passgenau in den Rasen eingeschnitten, präzise verklebt und an allen Rändern fest fixiert. Zum Einsatz kam das System Lano 4G Star, das sämtliche Anforderungen des FIFA-Quality-Standards erfüllt.

- Rückbau des verfüllten Kunstrasens inkl. Elastikschicht
- Ausgleich des bestehenden Asphalts
- Verlegen des neuen Kunstrasens inklusive Elastikmatte
- Linierung der kompletten Anlage
