Sissach - Kunstrasen Tannenbrunn

Kunstrasen unverfüllt

Sanierung Kunstrasen

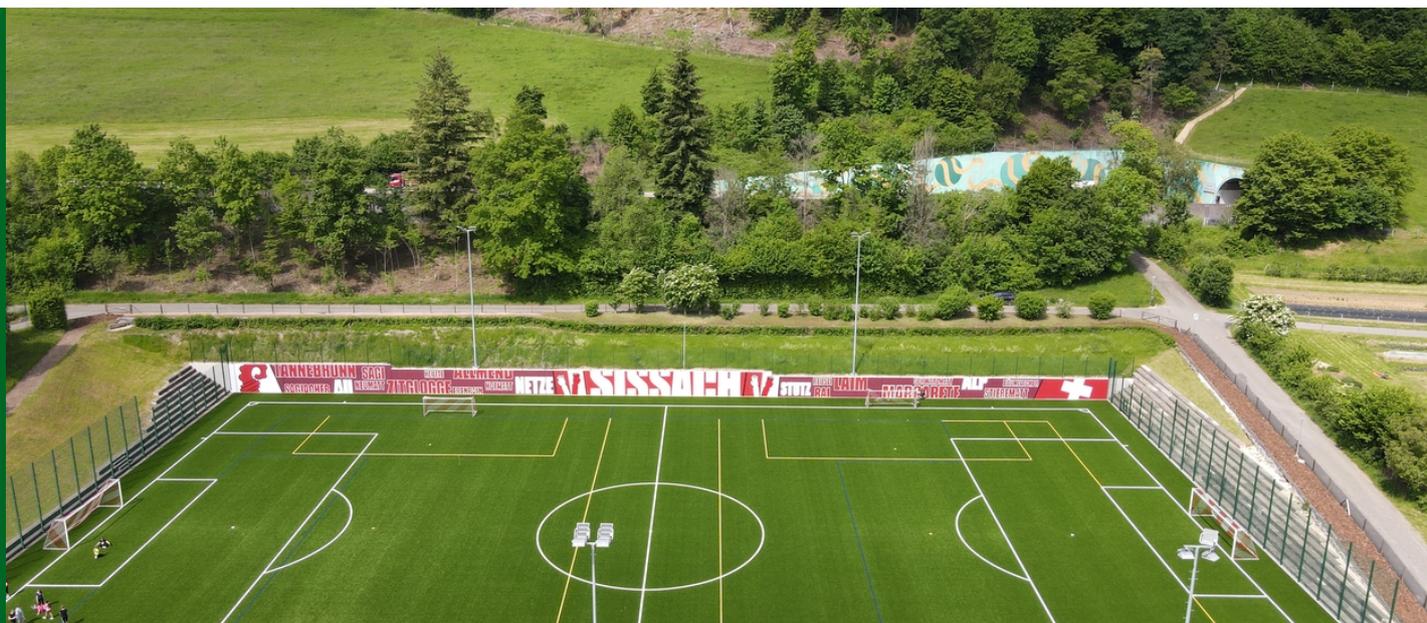
Der alte Kunstrasen mit SBR Verfüllung musste nach langjährigem gebrauch ausgewechselt werden. Die Gemeinde Sissach hat sich beim neuen Kunstrasen für ein System ohne Verfüllung entschieden. Kunstrasen ohne Verfüllung gehören neben den Kunstrasen mit Kork Verfüllung zu den Umweltschonesten Kunstrasen Systemen auf dem Markt.

Auf den bestehenden Asphalt wurde eine Insitu-Elastikschicht eingebaut. Die Stärke der Elastikschicht beträgt 25mm. Die Randabschlüsse wurden mittels einem Feuerverzinkten Bandstahl befestigt.
