## ***Mauren - Neubau Kindergarten und Turnhalle*** ***Bodenbeläge PU-gebundene Kunststoff- und Kiesbeläge***

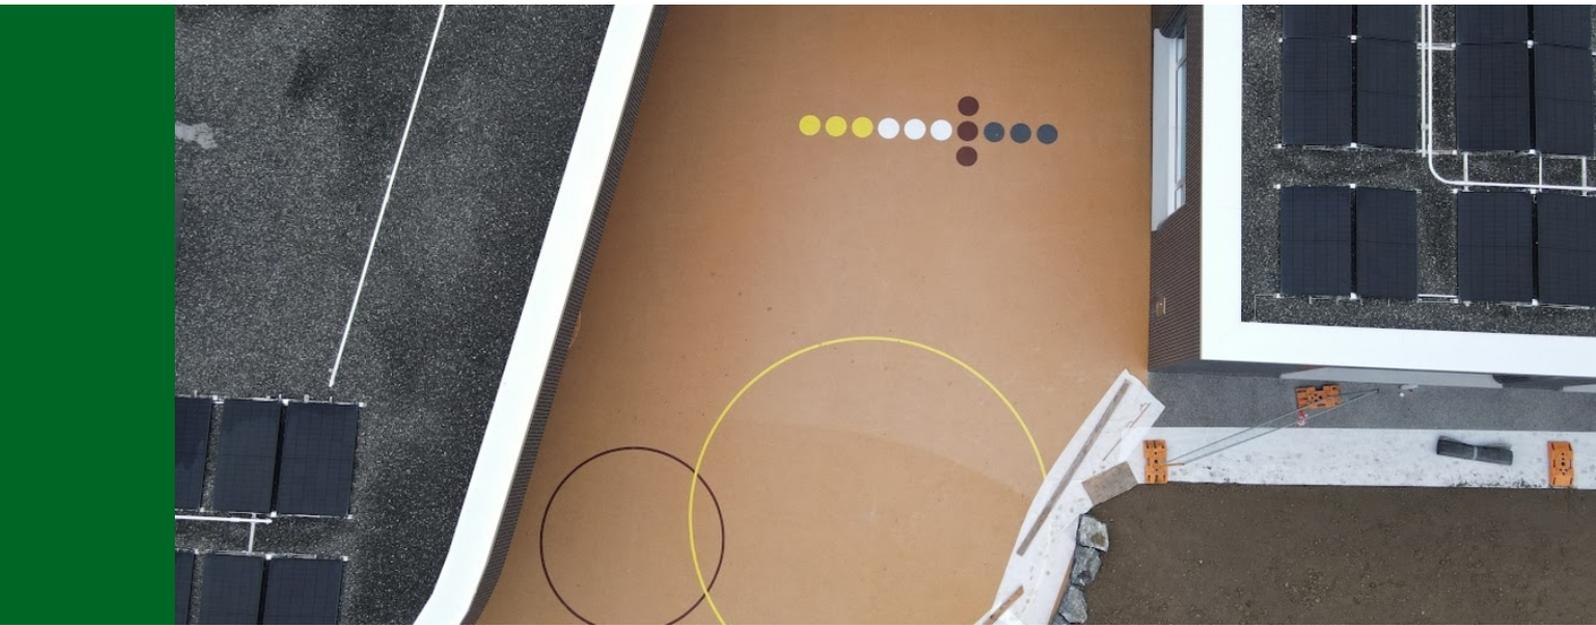
Beim Kindergarten in Mauren wurde im Eingang- und Spielbereich ein Corkeen Sportbelag eingebaut. Der Unterbau wurde als Sickerbeton ausgeführt. Anschliessend wurde eine 20 mm dicke Kork-Schicht als Deckbelag eingebaut. Der Corkeen Belag wird aus 100 % natürlichem Kork gewonnen und anschliessend granuliert. Die sportspezifischen Eigenschaften werden alle erfüllt und es gibt dem Kindergarten einen natürlichen und einmaligen Charakter.

Die Markierungen wurden ebenfalls durch die Firma Realsport ausgeführt und geben den Kindern die Möglichkeit, sich auf dem Corkeen Belag kreativ auszuleben.
