## Wettingen – Sportanlage Klösterli

### Reparaturarbeiten Laufbahn

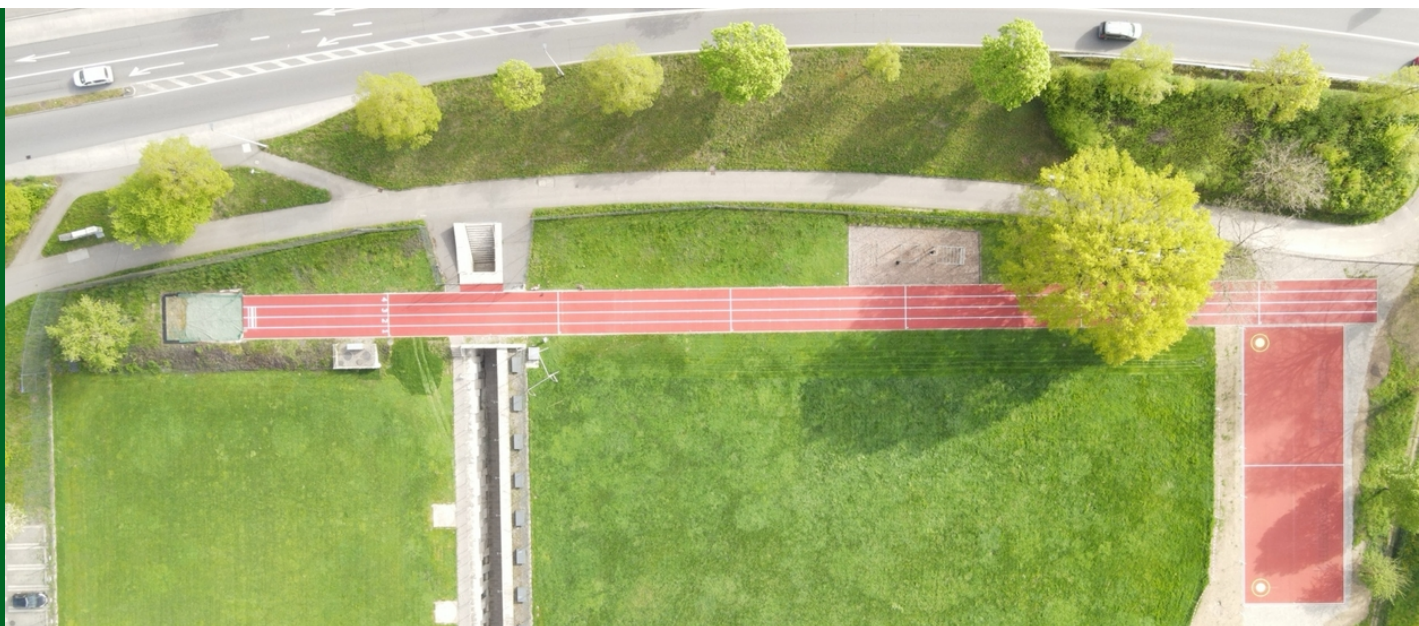
In Wettingen durfte die Firma Realsport die bestehende Laufbahn fachgerecht sanieren. Über die Jahre hatte sich im Bereich der Laufbahn eine deutliche Senkung gebildet, verursacht durch Setzungen im Untergrund.

Um diese Unebenheit dauerhaft zu beheben, wurde der Sportbelag im betroffenen Abschnitt zurückgebaut. Anschliessend erfolgte ein Asphaltausgleich, bevor der Belag neu eingebaut wurde.

Zur Optimierung der Haltbarkeit und Funktionalität wurde auf der gesamten Laufbahn eine zweilagige Spritzbeschichtung aufgetragen. Abschliessend haben wir die Markierungen vollständig erneuert, damit die Anlage wieder in bestem Zustand für den sportlichen Einsatz zur Verfügung steht.
