Port - Allwetterplatz Sanierung roter Platz

Beschreibung

In Port durfte die Realsport AG den Auftrag zur Sanierung des gesamten Sportplatzes ausführen.

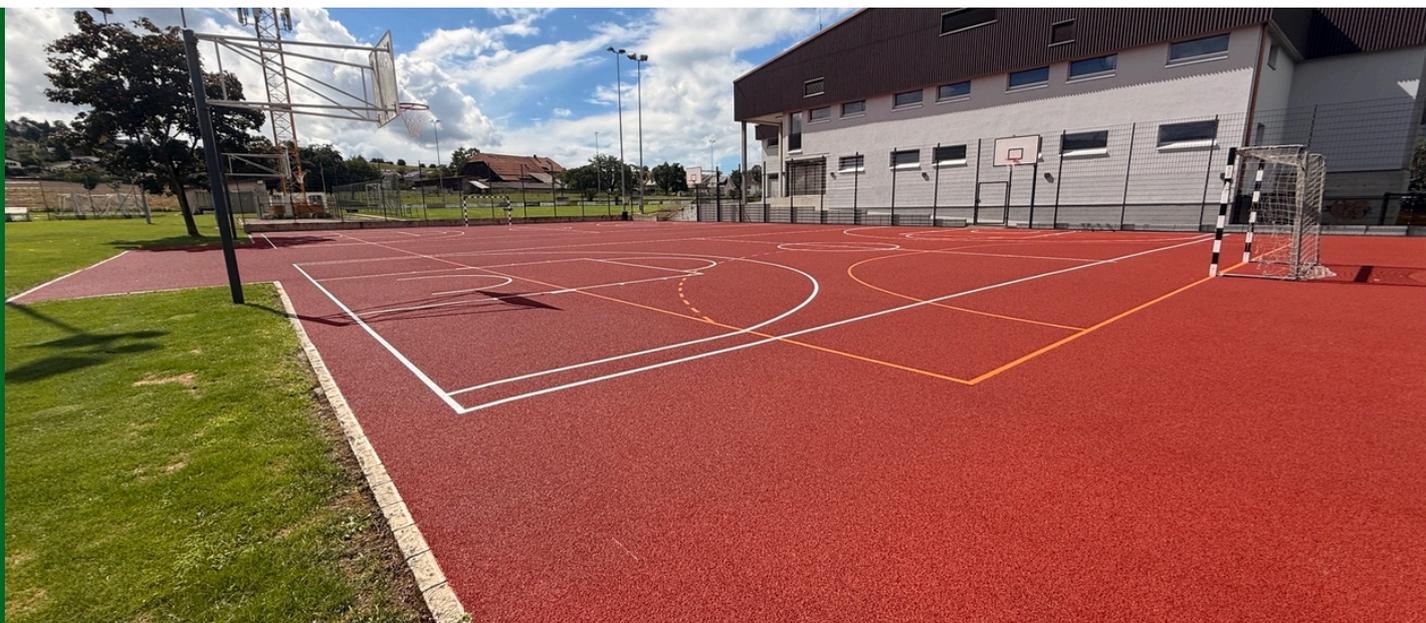
Die Arbeiten umfassten den kompletten Aufbau ab dem bestehenden Asphalt. Dabei wurde zunächst eine neue Elastikschicht eingebaut, wobei gleichzeitig vorhandene Unebenheiten ausgeglichen wurden, um eine gleichmässige und funktionale Oberfläche zu schaffen.

Anschliessend erhielt die Anlage eine neue Spritzbeschichtung, welche dem Platz und der Laufbahn nicht nur eine frische Optik, sondern auch eine langlebige, griffige Nutzschiicht verleiht.

Zum Abschluss wurden sämtliche Linierungen fachgerecht angebracht, sodass den Schülern und Sportlern in Port wieder eine optimale Sportfläche zur Verfügung steht.
