Aadorf - Allwetterplatz

Versiegelung Allwetterplatz

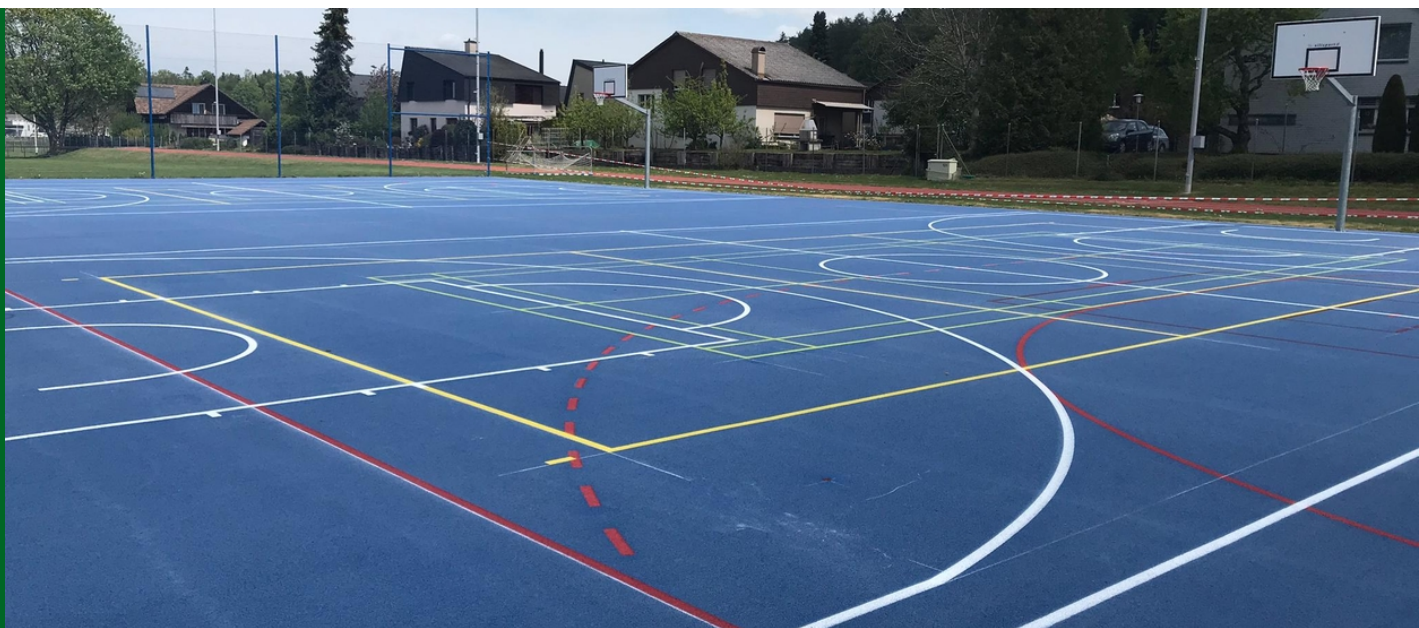
Reparieren von Defekten stellen im zwei schichtigem EPDM Belag. Anschliessend wurde der gesamte Platz im Schwemm-/Saugverfahren gewaschen.

Auf die gewaschenen Fläche wurde in zwei Arbeitsgängen eine Polyurethan Farbversiegelung (rutschhemmend) aufgespritzt.

Nach der Austrocknung der Farbversiegelung wurde die Linierung aufgespritzt.
