Maienfeld - Aussensportanlage

Sanierung Sportanlage

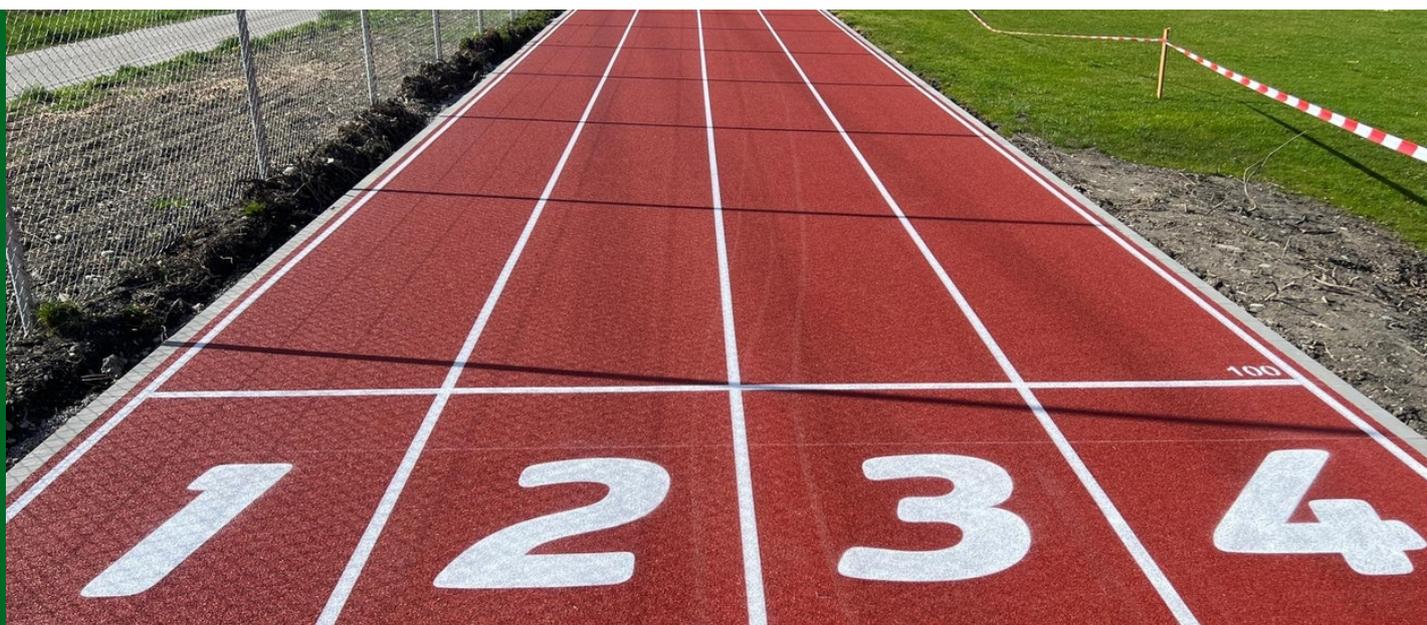
Im Rahmen einer umfassenden Renovierung erhielt die Realsport AG den Auftrag zur Sanierung der Sportanlage in Maienfeld. Die Laufbahn, die über die Jahre hinweg durch intensive Nutzung und natürlichen Verschleiß gelitten hatte, wies erhebliche Unebenheiten und Senkungen auf.

Um diesem Problem zu begegnen, wurde der alte undurchlässige Asphalt durch eine innovative Lösung ersetzt. Durch Perforierung des Belags konnte eine verbesserte Entwässerung gewährleistet werden, wodurch stehendes Wasser vermieden und die Lebensdauer der Anlage verlängert wurde. Zur Ausgleicheung der Unebenheiten wurde auf modernste Technologie zurückgegriffen: San-O-Tan. Diese spezielle Mischung aus Quarzkies und Gummi ermöglichte eine präzise Nivellierung der Laufbahn, um optimale Bedingungen für Sportlerinnen und Sportler zu schaffen.

Als Abschluss erfolgte der Einbau eines einschichtigen EPDM Sportbelags Resotan Berlin. Dieser hochwertige Belag zeichnet sich durch seine Langlebigkeit, Elastizität und Widerstandsfähigkeit gegenüber Witterungseinflüssen aus, was eine langfristige Nutzung der Anlage gewährleistet.

Abschliessend wurde die Sportanlage durch professionelle Linierung sowohl der Laufbahn als auch des Allwetterplatzes vollendet. Die präzisen Markierungen tragen nicht nur zur Sicherheit der Sportler bei, sondern verleihen der Anlage auch ein professionelles und ästhetisch ansprechendes Erscheinungsbild.
